被災した栈橋上部工の 電磁波レーダを用いた状態把握に関する研究

Key Words: earthquake damage, concrete superstructure of a pier, 3D electromagnetic radar, inspection of the structure

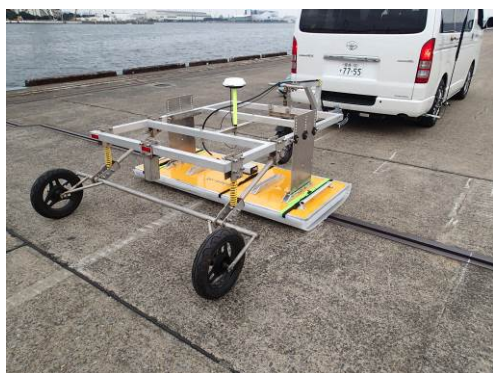
図-1 使用した装置の外観

現地試験調査で使用した装置を図-1 に示す。今回使用した電磁波レーダは 7.5cm 間隔で多チャンネルのアンテナを 21 個配しており、測定範囲を 3D データとして取得・解析を行うことで変状の深さ・範囲を把握することが可能である。なお、2 走行で約 3.5m 幅の探査が可能である。

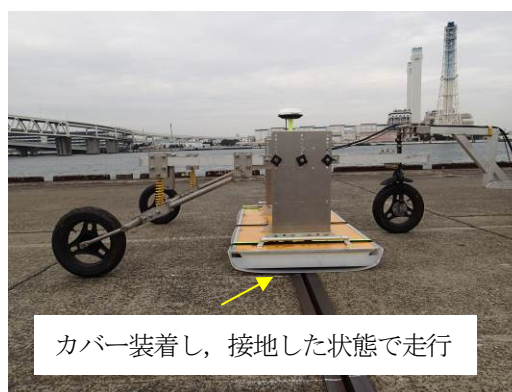
図-2 装置の状態

電磁波レーダ装置は車両にて牽引し、車両内部に搭載した PC 上で測定状況をモニタリングしながら走行するものである。通常、道路の空洞調査においては、同装置は路面から 30cm 程度の離隔を確保した状態で概ね 30km/h 以上の速度で走行させるのに対し、本研究では対象施設が係留施設であり道路空洞調査と同等の速度が必要でないこと、また、路面の障害物や段差が少ないことから、図-2 のように装置にカバーを取り付けたうえで直接路面に設置させ、5~10km/h 程度の速度で走行させることで極力精緻なデータを取得することとした。

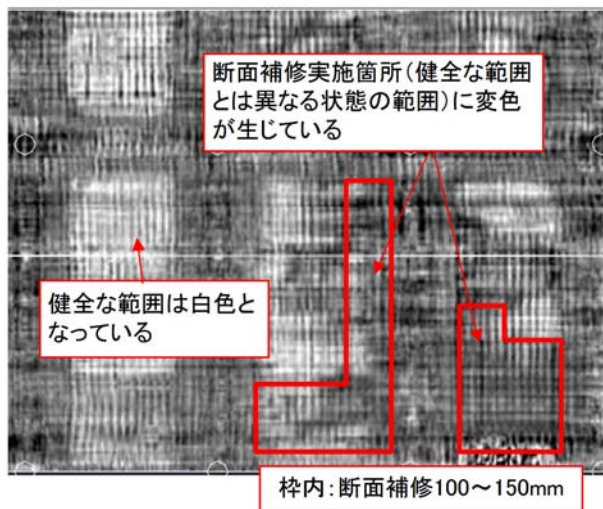
図-3 深度ごとの取得データ (調査範囲の一部, 10m×15m)

現地試験調査で取得したデータの解析結果を図-3 に示す。今回取得したデータによると、舗装を含めた厚さが 0.5m 程度の床版であれば、未補修部分（健全な部分）と補修や何らかの変状が生じた部分との判別を行うことはある程度可能である。しかし、詳細な範囲や変状の深さの判別については現時点では困難である。また、上面からの厚さが大きい梁部や杭頭部の状況については、状態を評価するうえで十分な鮮明さを持つデータを取得することができなかった。

深度-0.135m

深度-0.25m

深度-0.40m

深度-0.55m

このように、被災後に実施する 1 回の調査結果を使用して栈橋上部工の状態を把握し、供用の可否を判断することは現時点では困難と考えられる。しかし、比較的部材厚の薄い床版に限っていえば、事前に対象範囲のレーダデータを取得しておき、被災後に取得したデータと比較することで、危険性の高い変状の発生可能性の評価などは可能であると考えられる。
